**L'état de conservation de  
la propriété et les facteurs  
qui affectent la propriété**

## 4.a. Etat actuel de conservation

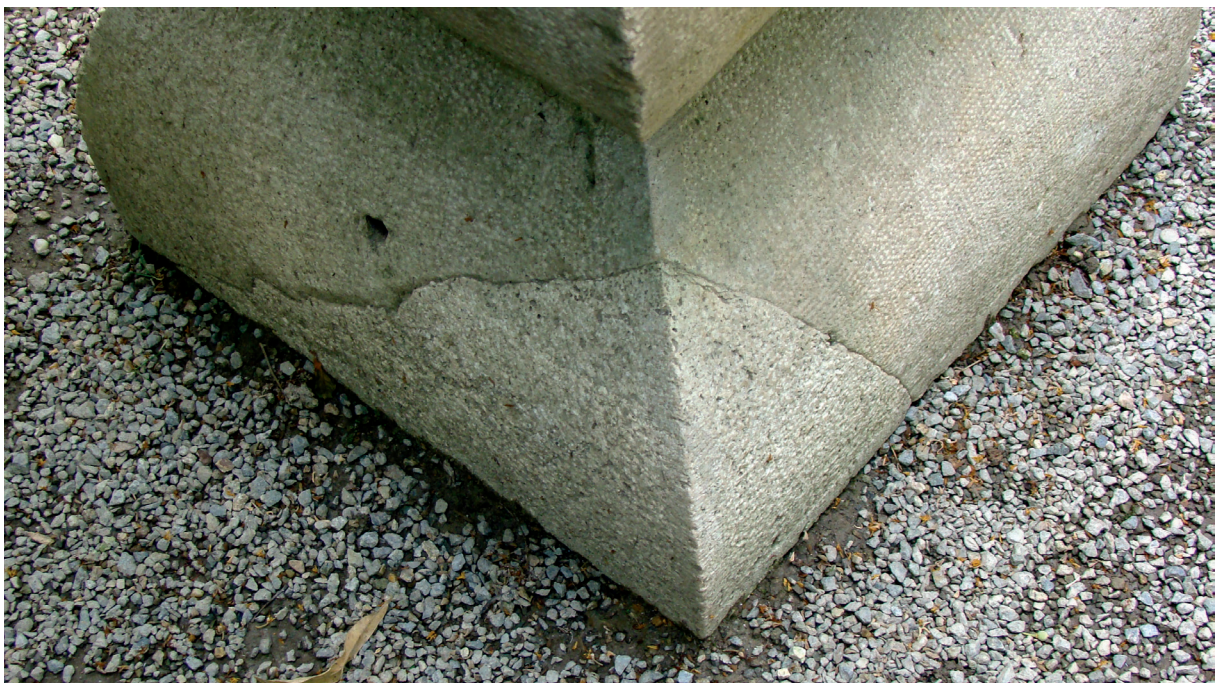
**4.1.** Siège n° 5 - complété

1. Le siège ayant le n° de code 5 présente une ébréchure de grandes dimensions à l'un des coins de la partie inférieure et celle ayant le n° de code 25 en présente une beaucoup plus petite à l'arête de la partie supérieure. Les parties manquantes ne risquaient d'affecter la perception des œuvres. Toutefois, une commission de spécialistes a considéré nécessaire de les restaurer. Ainsi, à l'occasion de la restauration des années 2000-2003, elles ont été refaites avec un mortier préparé par mélange d'un liant naturel (de la chaux) et de la poudre de pierre obtenue des moellons de Banpotoc abandonnés dans le parc lors de la réalisation des œuvres.

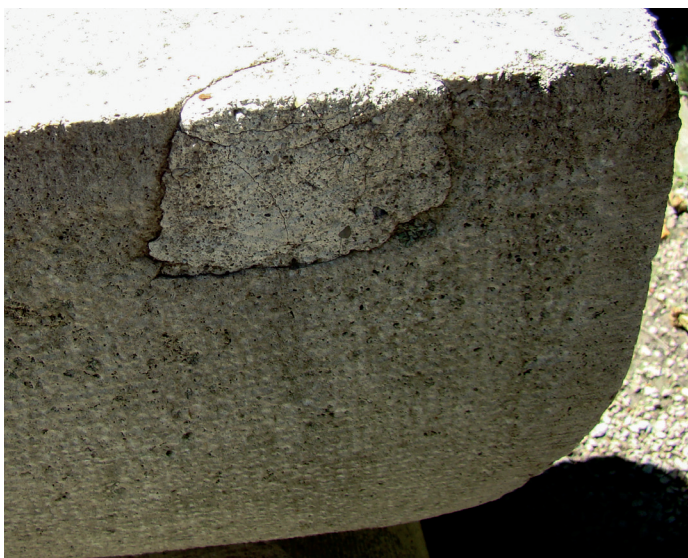
**4.2.** Siège n° 25 - restauré et complétée avec du mortier.

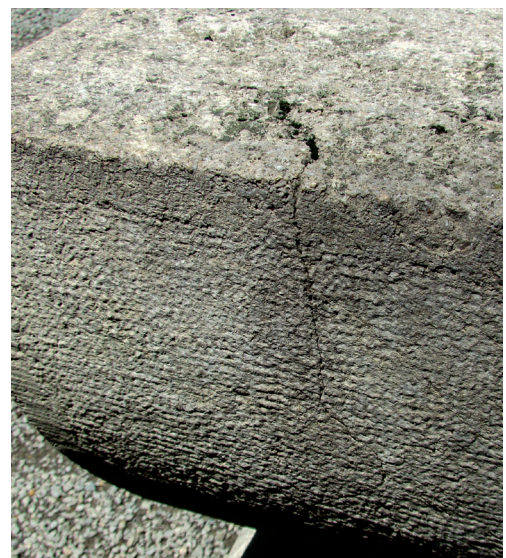
**4.3.** Siège n° 2 - fissure inactive

2. Les sièges ayant le n° de code 2, 5, 19 et 22, susceptibles d'avoir de petits défauts de matériau (suite à une investigation non-invasive par la méthode des ultrasons par différence des temps d'impulsion), ont été injectés dans leurs fissures avec un matériau renforçant. Mises sous observation permanente au cours des 10 ans écoulés depuis leur restauration, elles n'ont présenté aucune modification morphologique

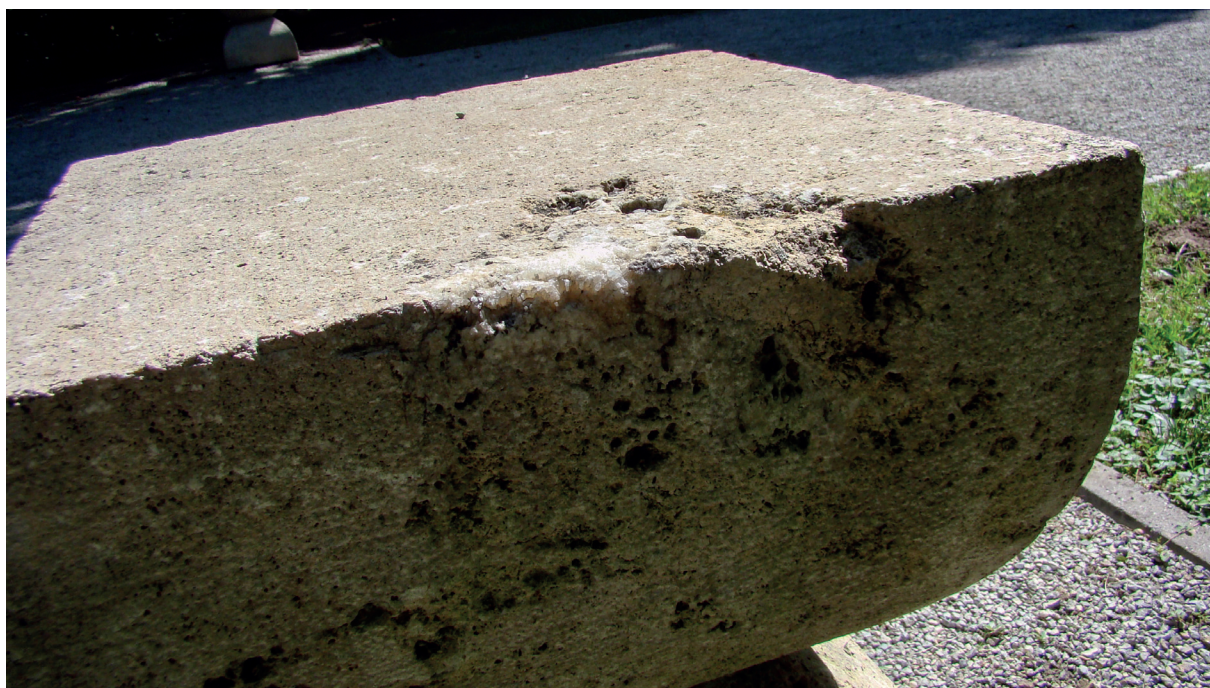
4.4. Défauts du matériel initial

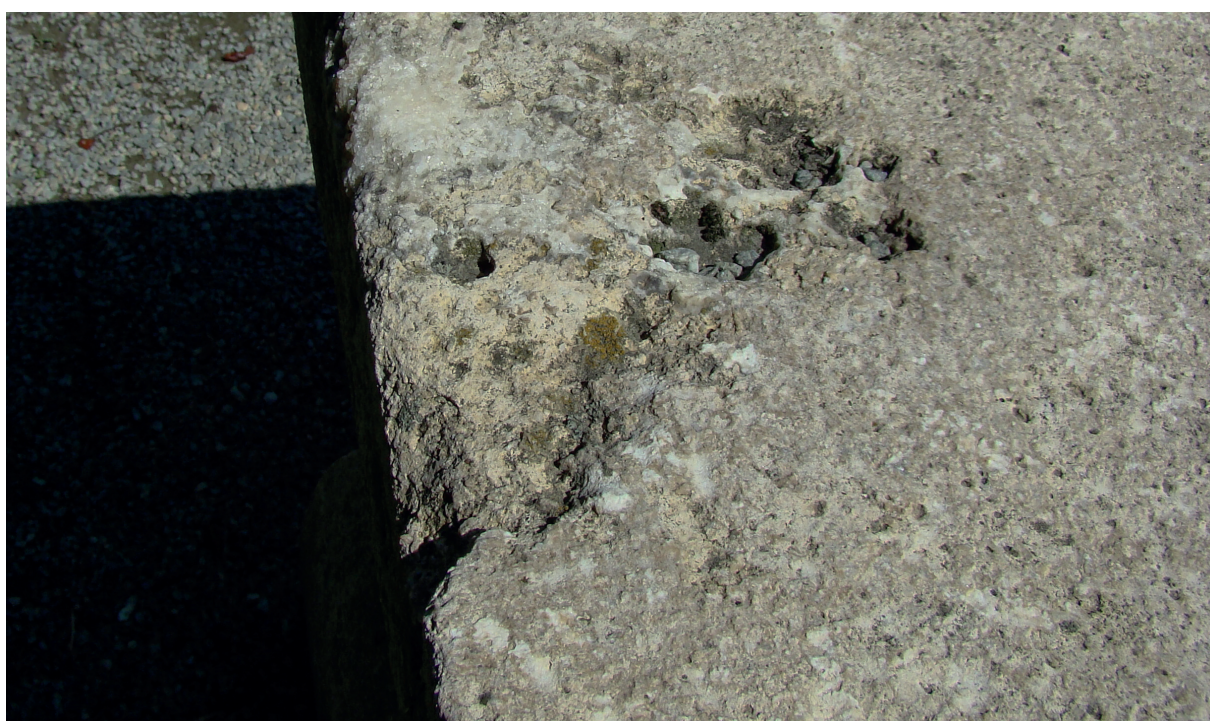
4.5. Dégradations inactives

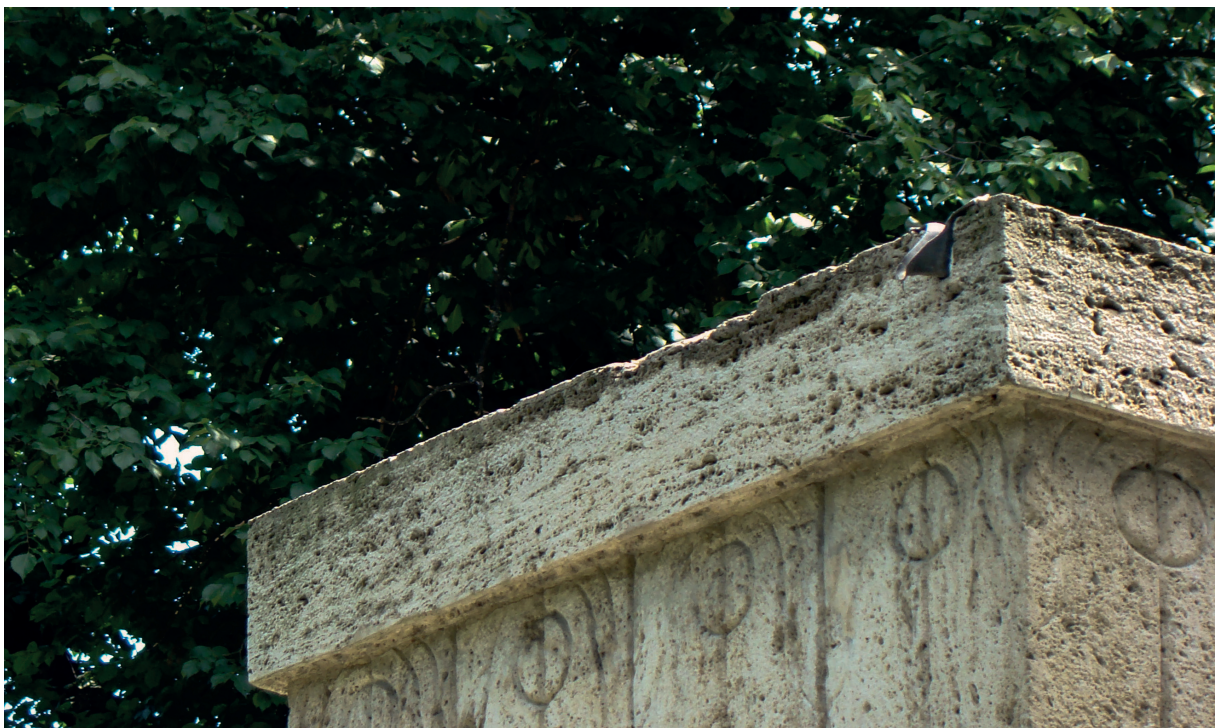
4.6. La Porte du Baiser, côté Nord - bio-attaque et dégradation physico-chimique

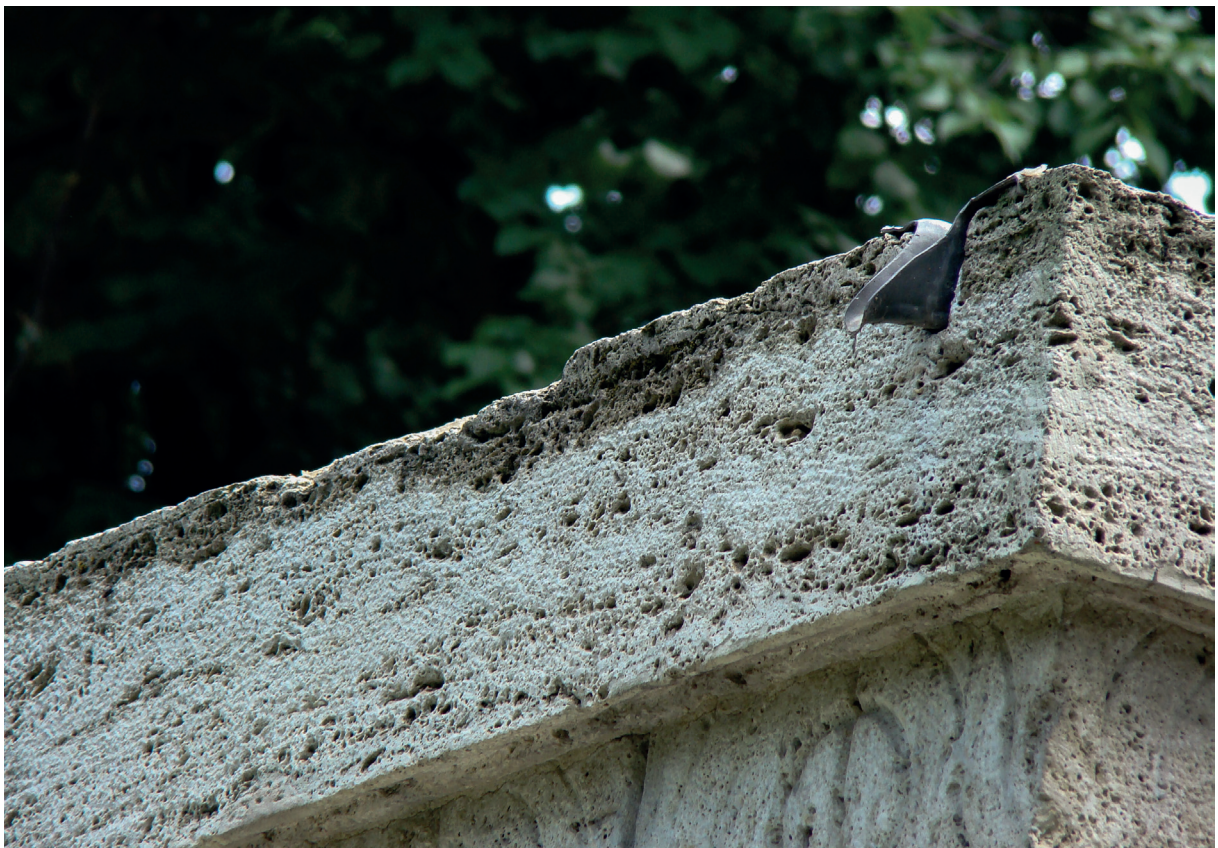
4.7. Linteau, côté Nord - attaque intégrée.

La partie supérieure du linteau présente, du côté nord, des traces d'attaques biologiques (des lichens crustacés, probablement *Graphis* sp). Il y en a aussi du côté sud et est, mais elles sont beaucoup plus petites, rendues inoffensives par le traitement biocide périodique. Du côté nord, là où l'attaque a été plus forte, on peut distinguer aussi une ébréchure à l'arête supérieure et une petite fracture avec un élément qui risque de se détacher.

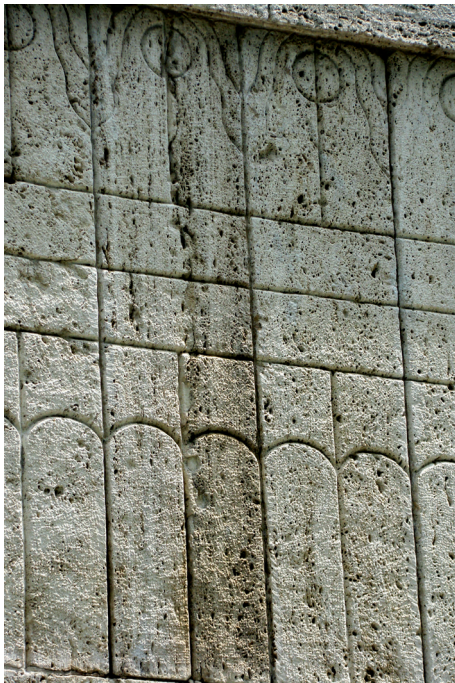
**4.8.** La Porte du Baiser, côté Nord  
exsudation des sels

*La Porte du Baiser* présente aussi, du côté ouest de l'entablement, des dégradations physico-chimiques comme l'exsudation et la déposition de sels. Cela est dû à un défaut apparu dans la couverture en tôle de plomb qui couvre le linteau ce qui a permis à l'eau de pénétrer en dessous du couvercle et de ruisseler sur la pierre.

Comme il a été déjà indiqué, l'Ensemble est soumis à une permanente monitoring qui nominalise clairement les objectifs qui doivent être contrôlés/surveillés. Ainsi a-t-on observé que la tôle de plomb qui couvrait le linteau de la Porte du Baiser s'est dégradée, probablement à cause des conditions météorologiques. Puisque son rôle est de protéger le monument, on a considéré nécessaire de la remplacer de toute urgence.

Cette intervention a fait l'objet d'un projet approuvé par la Commission Nationale des Monuments Historique et au mois de septembre 2013 on a exécuté les travaux – le remplacement proprement-dit de la tôle et de sa couche de sous-toiture, une biocidation du monument, suivie d'une hydrophobisation. Puisque, tant dans le cadre de la monitoring qu'en vue de la réalisation du projet d'intervention, l'objectif a été contrôlé en détail et l'on n'a pas identifié d'autres dégradations qui nécessitent des interventions, on a appliqué, cette fois encore, le principe de la moindre intervention. Les travaux se sont limités à ce qu'on a mentionné ci-dessus, on a respecté la méthodologie de travail avec rigueur, et les matériaux utilisés ont été identiques aux matériaux initiaux.

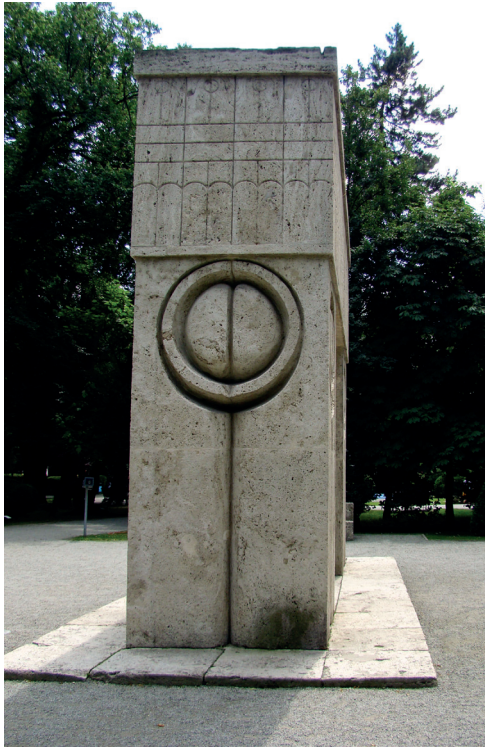
4.10. La Porte du Baiser, côté Nord  
attaque biologique

Les analyses du matériau et des biocénoses installées, ainsi que les tests avec des biocides, ont montré que le traitement avec Sintosept QR15 a donné les meilleurs résultats. Aussi, a-t-on appliqué ce traitement à tout l'ensemble en pierre, suivi par un nettoyage humide. C'est avec cette même substance qu'on effectue le traitement biocide deux fois par an pour l'entretien des monuments respectifs.

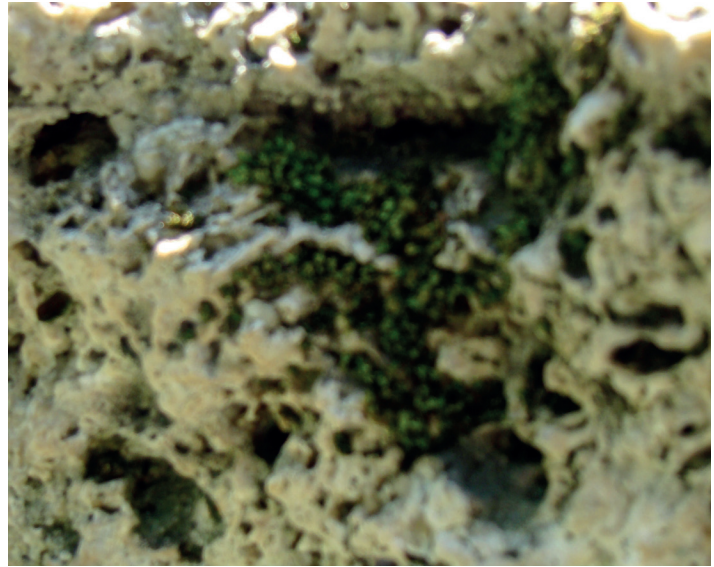
4.11. attaque biologique de la banquette, côté Nord

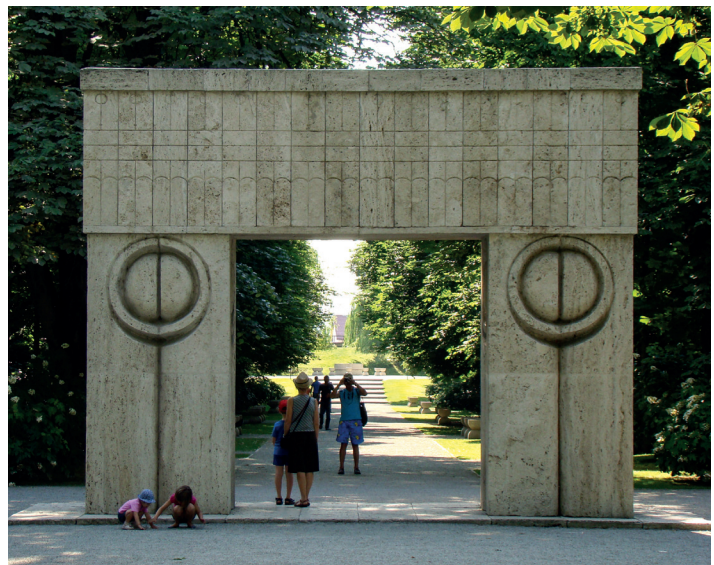
4.12. La Porte du Baiser, vue de l'Est  
taches brunes provoquées par la  
dissolution de la sidérite.

Les dégradations chimiques se manifestent par plusieurs types de «taches» certaines dues à l'action de l'homme d'autres, brunes, dues à la dissolution des composants ferrugineux (sidérites) contenus initialement dans la roche «mère».

Pendant le processus de conservation des années 2000-2003 la majorité des taches ont été enlevées, soit par un simple nettoyage avec une lavette et de l'eau, soit, là où il y avait des taches résistantes, avec des lavettes en cellulose et une solution

de bicarbonate d'ammonium 5-15%, suivi d'un nettoyage avec des lavettes et de l'eau pour la neutralisation.

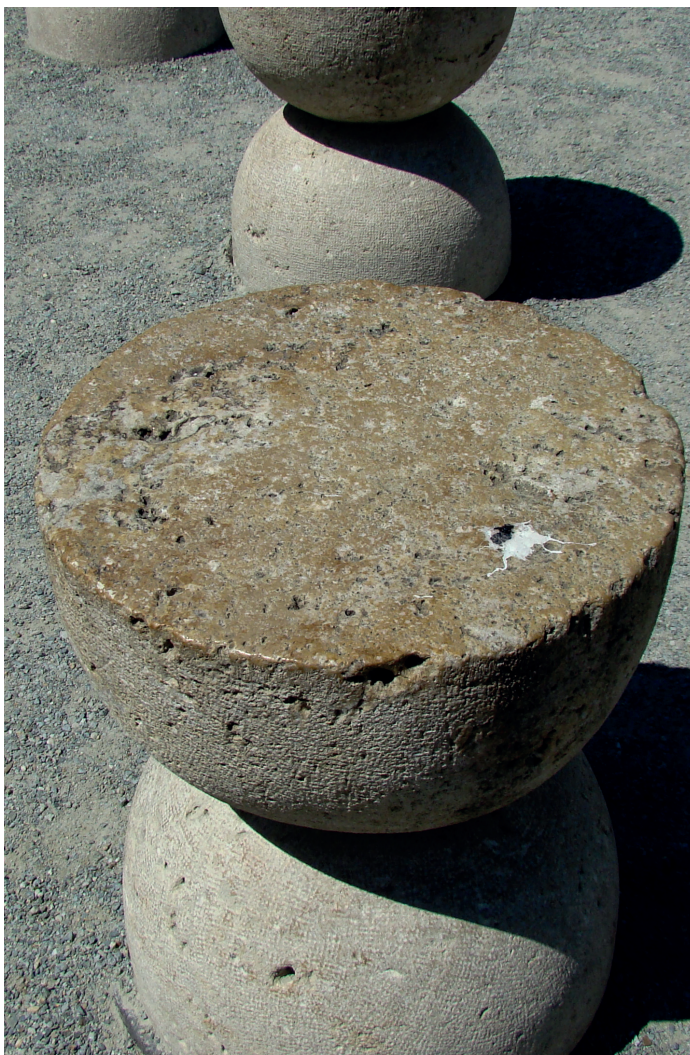
**4.13.** Dégradations physiques anthropomorphiques

1. l'action de l'homme. Il s'agit d'ébréchures de différentes dimensions, de rayures etc. Leur nombre reste pourtant réduit et n'affecte en rien l'authenticité ou la perception visuelle de l'œuvre.

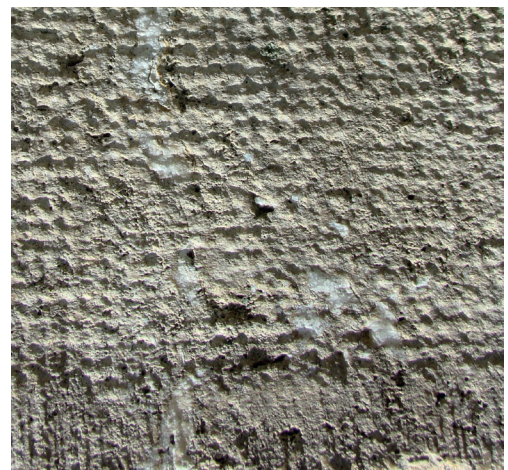
**4.14.** Fissure spontanée

Les dégradations de la pierre se présentent sous forme de fissures de dimensions plus ou moins grandes. Apparentes ou en profondeur, certaines peuvent être vues à l'œil nu, d'autres ont été mises en évidence grâce à la détection par ultrasons. Les causes de leur apparition sont différentes: défauts du matériau initial, sollicitation thermique différentielle, action de l'humidité et des cycles gel-dégel ou encore sollicitation mécanique.

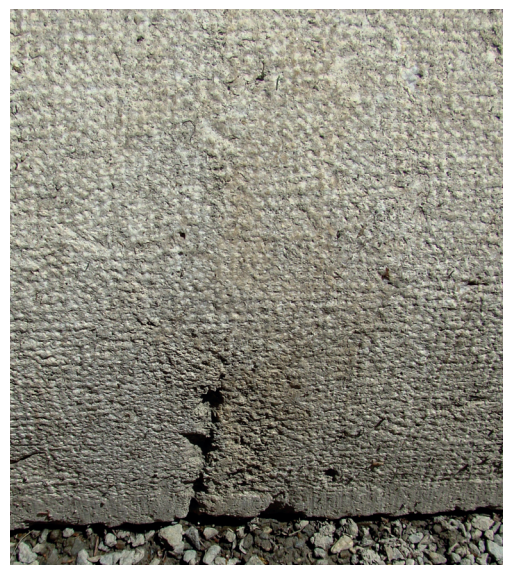
**4.15.** Dégradations physiques spontanées

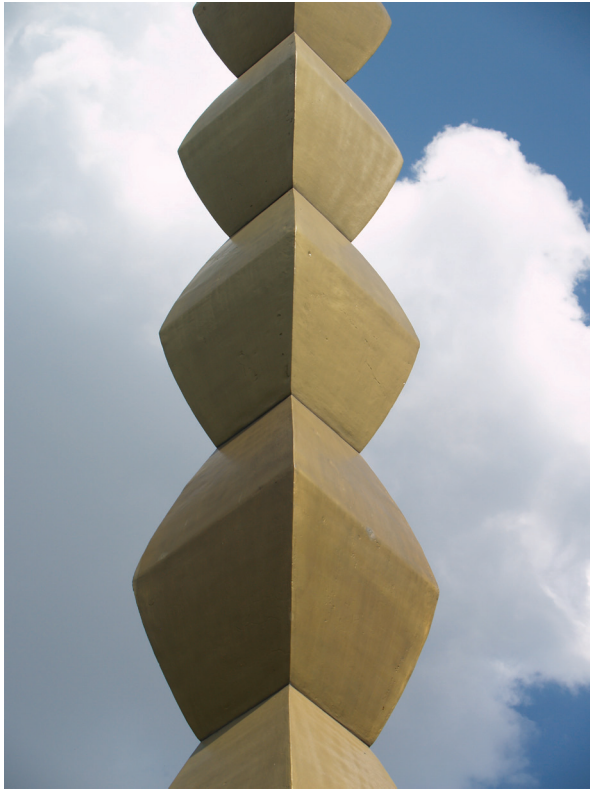
**4.16.** Colonne sans fin, état actuel de conservation

À l'heure actuelle l'état de conservation du monument est bon, vu les travaux de consolidation et de restauration de la période 2000-2004. Mais quelques dégradations de la couche superficielle sont à signaler:

- défauts de moulage des modules sous forme de creux, irrégularités du profil des surfaces ou traces de bulles de gaz;
- petites portions moins bien recouvertes dues à l'impossibilité de recouvrir la surface existante avec l'alliage de métallisation par la technologie choisie;

- points ou petites portions de corrosion (exfoliation de la couche de recouvrement) dus à l'agression des agents atmosphériques et aux oiseaux.

De toute évidence, la couche de métallisation des modules subit, avec le temps, des phénomènes de dégradation qu'on doit surveiller. Dans le cadre du projet on a élaboré aussi un programme de mise sous observation permanente du monument ce qui suppose des inspections périodiques et des travaux d'entretien.
