Mănăstirea Hurezi

DENUMIREA MONUMENTULUI ISTORIC ÎNSCRIS ÎN LISTA PATRIMONIULUI MONDIAL (MI—LPM)					
Mănăstirea Horezu					
PIP MI—LPM			cultural		
NUMĂR DE IDENTIFICARE ÎN LPM			597		
ANUL ÎNSCRIERII			1993		
LOCALIZARE GEOGRAFICĂ					
ID	Denumire și localizare	Coordonate geografice	Suprafață (ha)	Zonă de protecție (ha)	Total (ha)
597	Mănăstirea Horezu	N45 10 60 E24 1 0	22,48	57,29	79,77

Factori care influențează autenticitatea și integritatea monumentului istoric înscris în Lista Patrimoniului Mondial

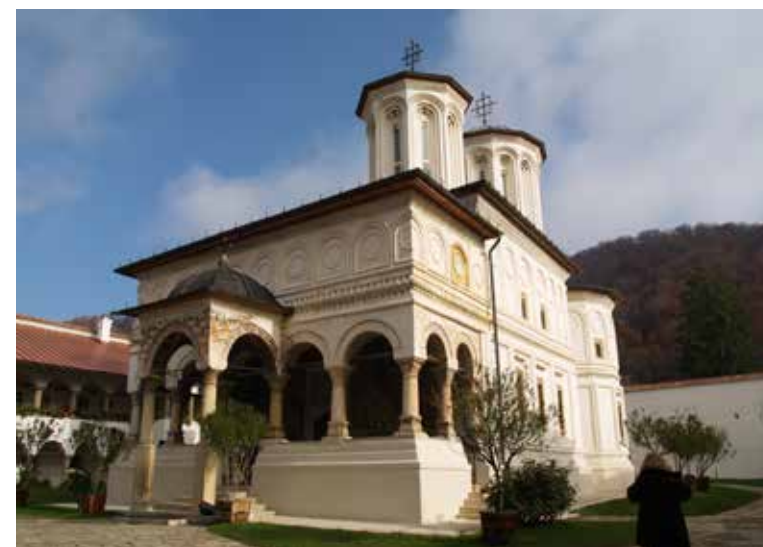
Fig. 1 Biserica Sfinții Împărați Constantin și Elena (foto 2017, arhiva INP)

Biserica Mare: este într-o stare fizică foarte bună în urma amplelor lucrări de restaurare. Integritatea și autenticitatea monumentului istoric sunt asigurate. Au fost restaurate toate componentele structurale, arhitecturale și artistice ale monumentului istoric. Este necesară revizuirea tencuielii soclului și îmbunătățirea soluției privind trotuarul perimetral.

Este necesară executarea unui dren pe latura de nord care să capteze izvoarele din zonă.

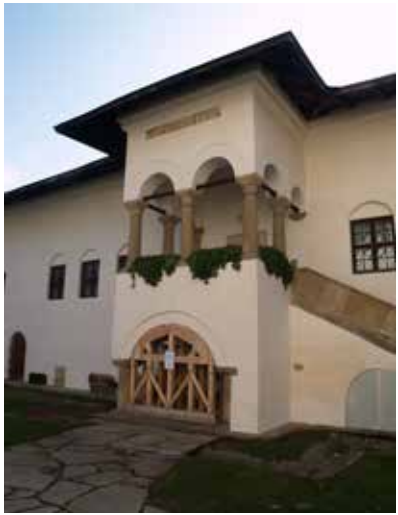
Fig. 2 Foișorul din partea de sud-est a incintei (foto 2017, arhiva INP)

Incinta mănăstirii: se prezintă în stare bună cu excepția umidității din subsolul Caselor Domnești și prezența a unei fracturi a foișorului de pe latura de sud-est a incintei. Fântâna aflată pe latura de est este într-o stare de degradare avansată cu urme de infiltrații și exfolieri ale picturii murale.

În general corpurile incintei sunt bine întreținute, nu prezintă degradări structurale majore, cu excepția foișorului de pe latura de sud-est a incintei.

Măsuri necesare. Continuarea lucrărilor la Biserica Mare. Sunt necesare lucrări de eliminare a umidității din subsolul Caselor Domnești, executarea drenului de pe latura de nord, elaborarea proiectului de consolidare și restaurare a foișorului de pe latura de sud-est a incintei.

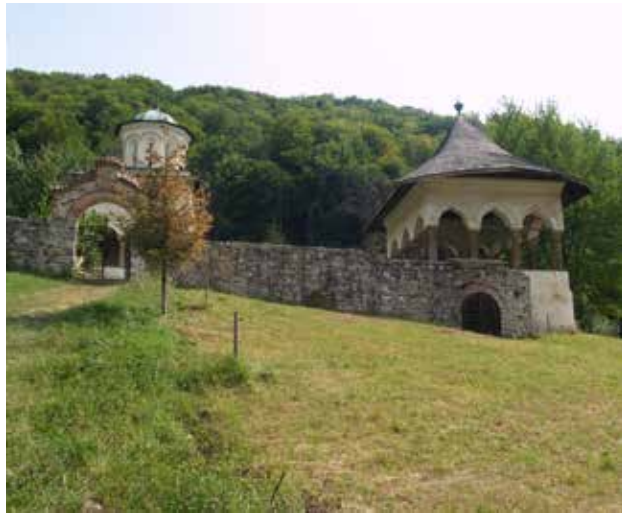
Fig. 3 Ansamblul Bolniței (foto 2017, arhiva INP)

Ansamblul Bolniței Mănăstirii: este componenta cu cele mai multe probleme de conservare. Cu toate acestea integritatea și autenticitatea sunt asigurate.

Biserica Bolniței necesită urgente lucrări de restaurare. Umiditatea provenită din apele freatice provoacă degradări ale zidăriei prin ciclul de îngheț – dezgheț. Totodată sunt antrenate la suprafață săruri care pot provoca daune importante picturii murale. În Biserică, se remarcă fisuri în perețele transversal dintre naos și exonartex, elemente de piatră cu diverse depozite de săruri, minerale.

La foișor sunt urme de umiditate excesivă, tencuială exfoliată.

Măsuri necesare: Este necesară întocmirea unui proiect de consolidare, restaurare și efectuarea în cel mai scurt timp posibil a lucrărilor.

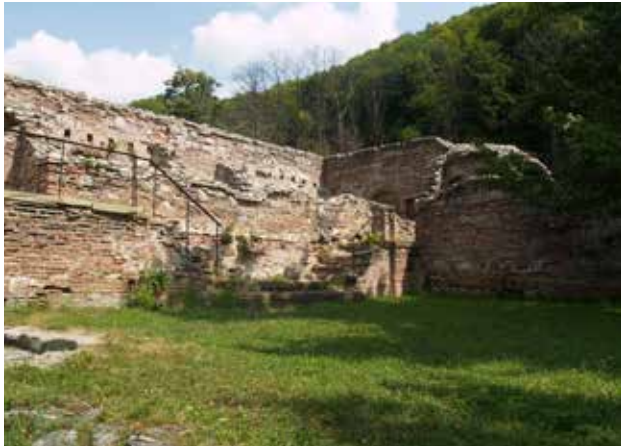
Fig. 4 Ruinele spitalului (foto 2017, arhiva INP)

Ruinele spitalului sunt în cea mai gravă situație, se constată degradarea prin macerare a mortarului și cărămizilor datorită umidității capilare. Pierderea coeziunii mortarului de zidărie provoacă deteriorări grave ale zidăriei.

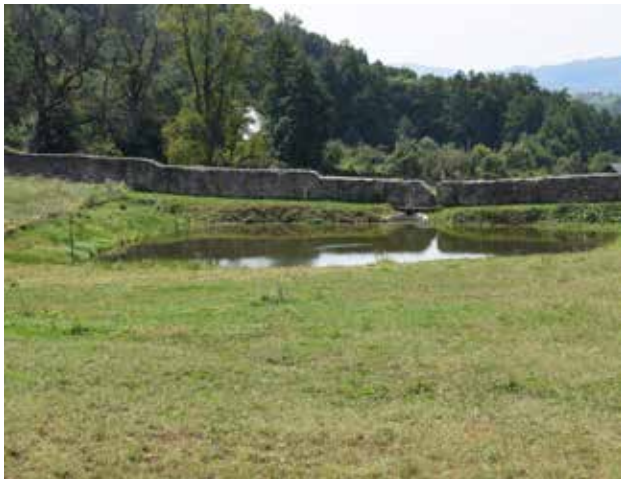
Fig. 5 Iazul (foto 2017, arhiva INP)

Iazul. Între incinta mănăstirii mari și bolniță, spre sud, mănăstirea prin forțe proprii a făcut lucrări de decolmatare și eliberare de vegetație a iazului, element foarte important în preluarea apelor freatice și îndepărtarea lor de zonele construite.

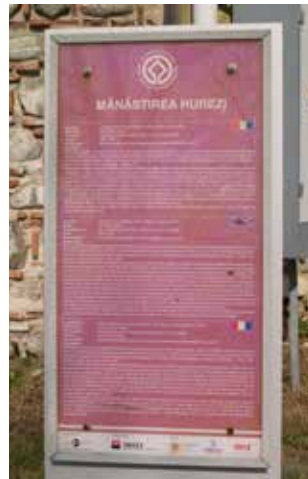
Fig. 6 Panou de semnalizare și informare (foto 2017, arhiva INP)

Monumentul înscris în Lista Patrimoniului Mondial este semnalizat la intrarea în localitate și în cadrul ansamblului.
