**RAPORT DE MONITORIZARE A SITULUI *BISERICI DIN MOLDOVA*,  
ÎNSCRIS ÎN LISTA PATRIMONIULUI MONDIAL UNESCO, COD 598 BIS**

arhitect Anca Filip – responsabil sit *Biserici din Moldova*

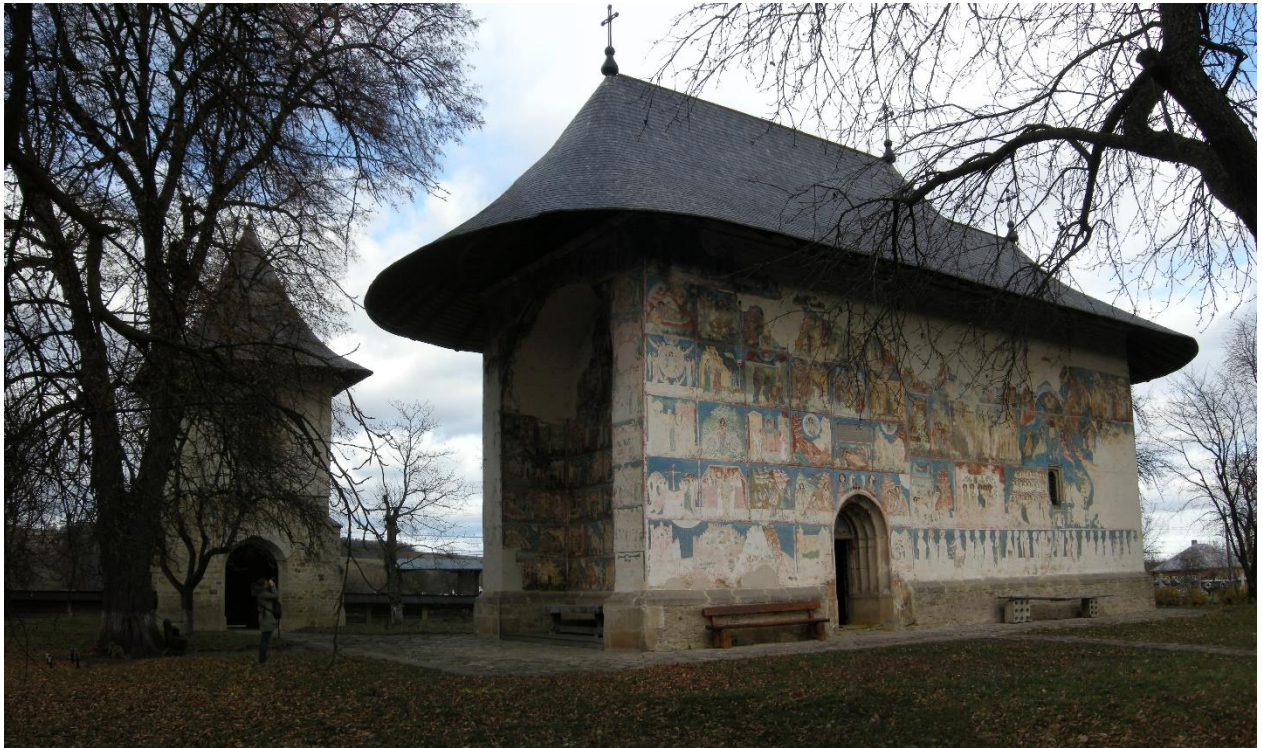
Se execută reparații la gardul de incintă: înlocuirea draniței și a elementelor din lemn deteriorate. Învelitoarea bisericii a fost înlocuită în perioada 2012 – 2013. Lucrările sunt finanțate din fonduri locale.

Un pericol pentru monument îl reprezintă vibrațiile provocate de circulația autovehiculelor de mare tonaj în imediata vecinătate a incintei. Pentru a proteja monumentul este necesară realizarea unei rute ocolitoare.

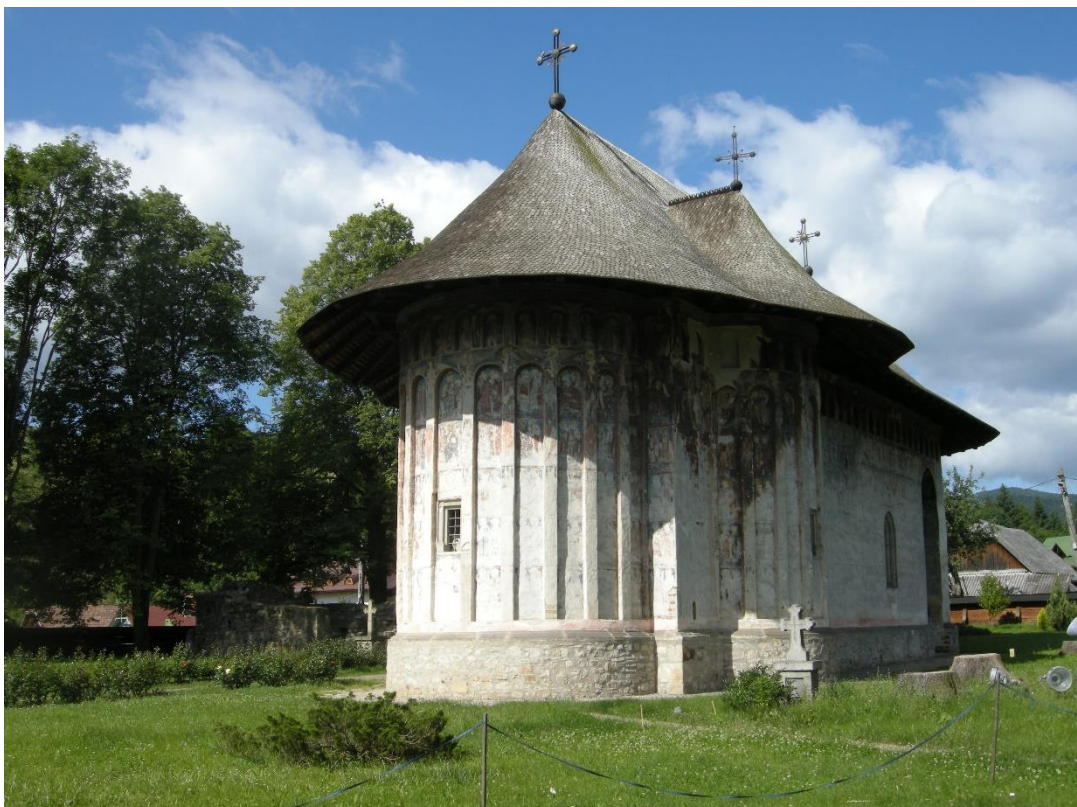
Biserica „Adormirea Maicii Domnului și Sfântul Gheorghe” a Mănăstirii Humor, comuna Mănăstirea Humorului, județ Suceava

Pictura murală din gropniță a fost restaurată sub coordonarea pictorului restaurator Maria Dumbrăviceanu. În 2014 a fost ridicată schela pentru intervenții de conservare/restaurare pictură murală în pronaos, care a fost restaurată până la nivelul registrelor inferioare, *Draperie și Sfinți în picioare*. În toamna 2015 a fost ridicată schela în pridvorul deschis al bisericii.

În toamna anului 2014 s-au finalizat intervențiile de înlocuire a învelitorii din draniță și a scărilor de la Turnul lui Vasile Lupu, realizate cu fonduri proprii.

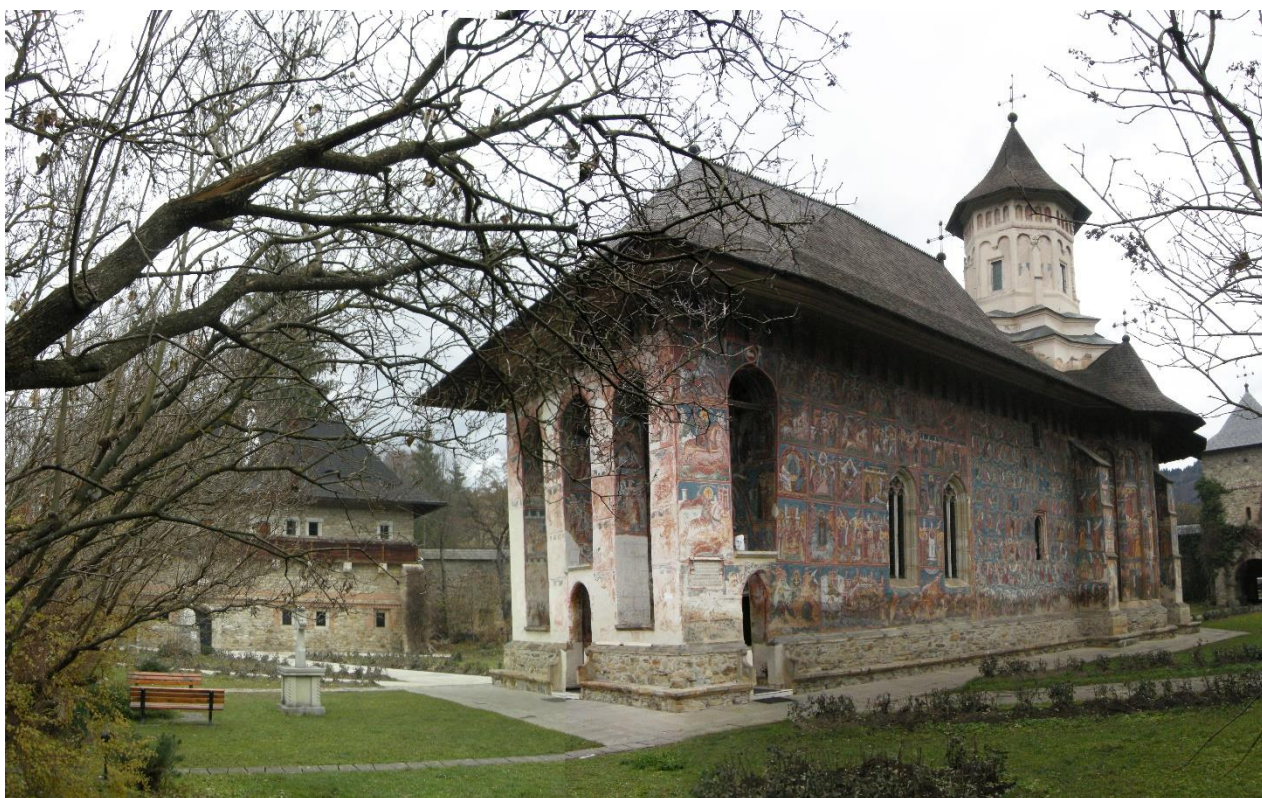
### Biserica „Buna-Vestire” a Mănăstirii Moldovița, comuna Vatra Moldoviței, județ Suceava

Biserica „Buna-Vestire” a Mănăstirii Moldovița a beneficiat de lucrări de conservare/restaurare a picturii murale exterioare și interioare, finanțate de Uniunea Europeană, Guvernul României și de către beneficiarul investiției: Mănăstirea Moldovița, prin Programul operațional regional Nord-Est REGIO al Uniunii Europene. Lucrările au fost finalizate în anul 2013, sub coordonarea pictor restaurator Ana-Maria Baciu.

În zona de protecție a monumentului istoric, în urma unor defrișări, pe versantul dealului situat la nord de incinta istorică, s-au produs alunecări de teren. Pentru protecție au fost realizate gabioane din piatră de râu.

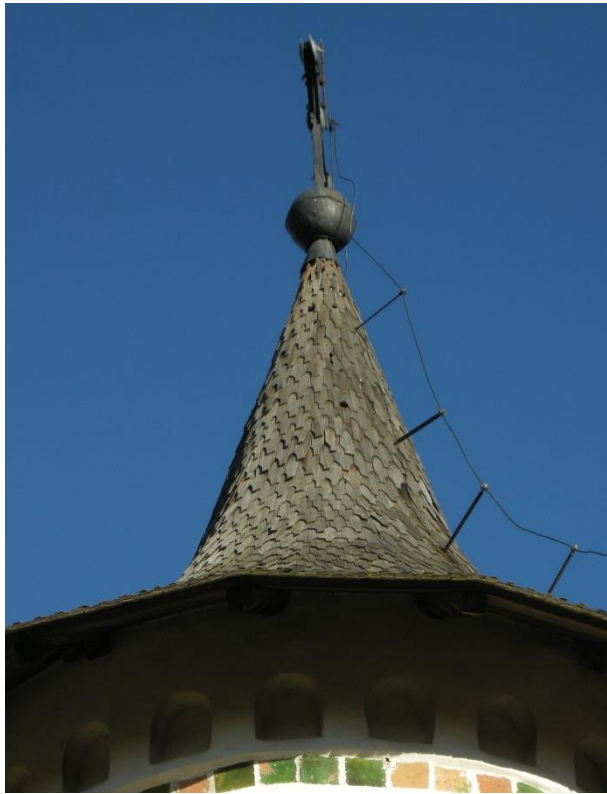
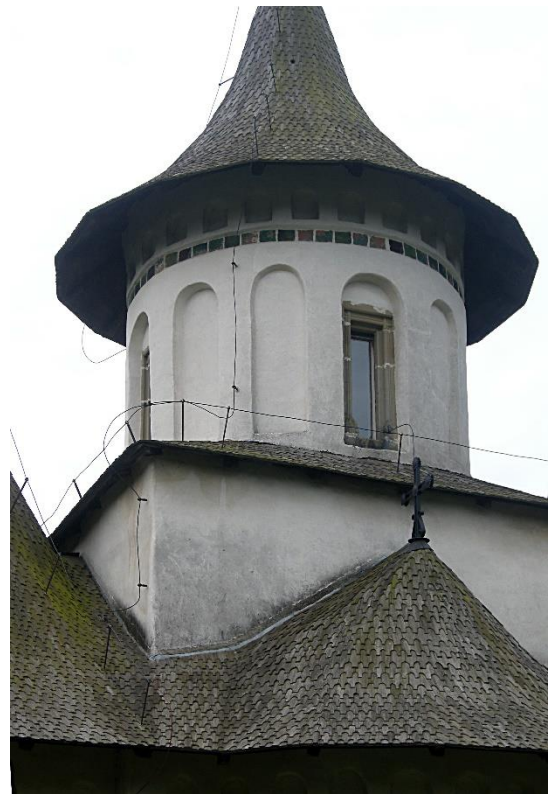
S-a constatat agravarea degradărilor acoperișului din șită: numeroase găuri realizate de păsări, la care se adaugă atac biologic pe suprafețe extinse (mușchi, licheni, fungi etc.). Urmare acestora, pe fațadele de nord și de sud, la partea superioară sunt vizibile pete de umiditate și degradări ca urmare a infiltrațiilor prin acoperiș. Toate acestea se întâmplă în paralel cu finalizarea lucrărilor de conservare/restaurare a picturii murale interioare, lucrări realizate prin PNR, care sunt expuse infiltrațiilor de apă, datorită degradărilor învelitorii. La revenirea din inspecția de monitorizare am întocmit o notă privind necesitatea unei intervenții de urgență de înlocuire a învelitorii, pe care am înaintat-o Direcției Tehnice și de Restaurare a Monumentelor Istorice din cadrul INP.

Degradări ale acoperișului din șită al Bisericii „Înălțarea Sfintei Cruci” din Pătrăuți

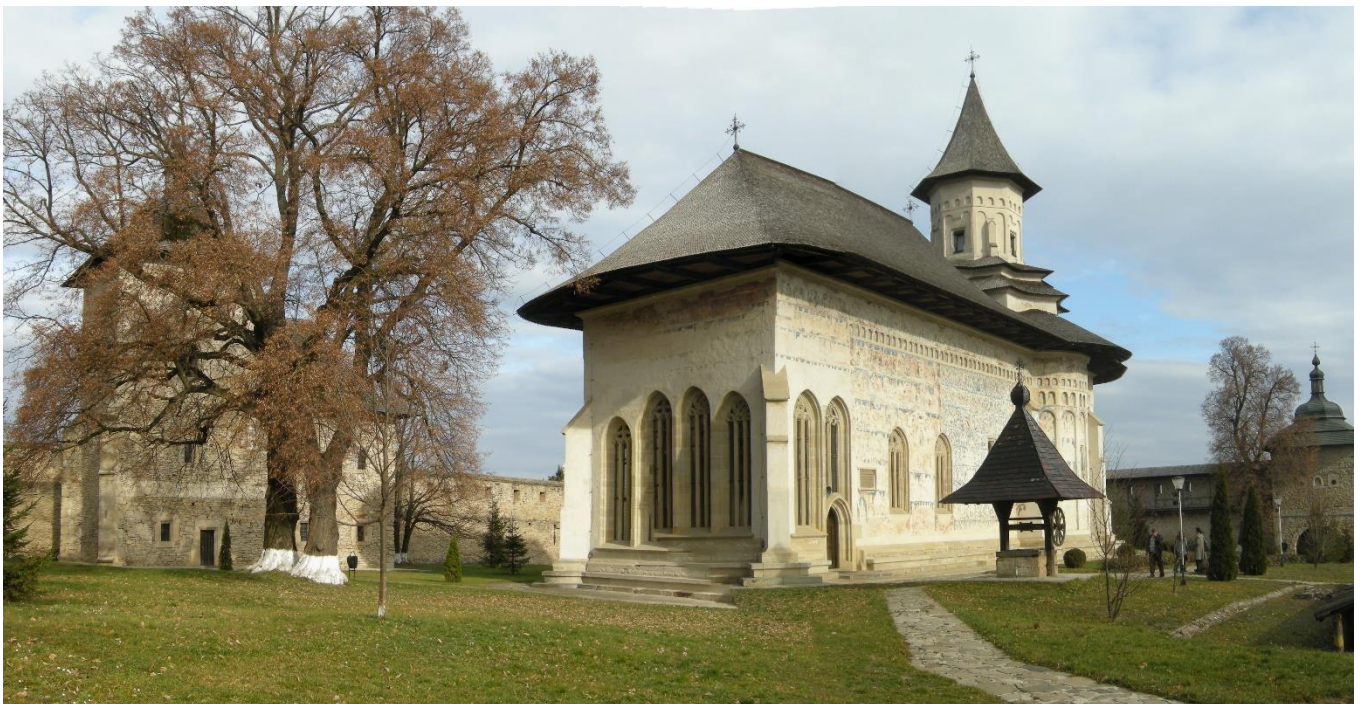
Socul bisericii prezintă degradări locale. Pe latura de nord este vizibil atacul biologic la nivelul banchetei. Trotuarul de protecție și rigola din jurul bisericii necesită reparații urgente.

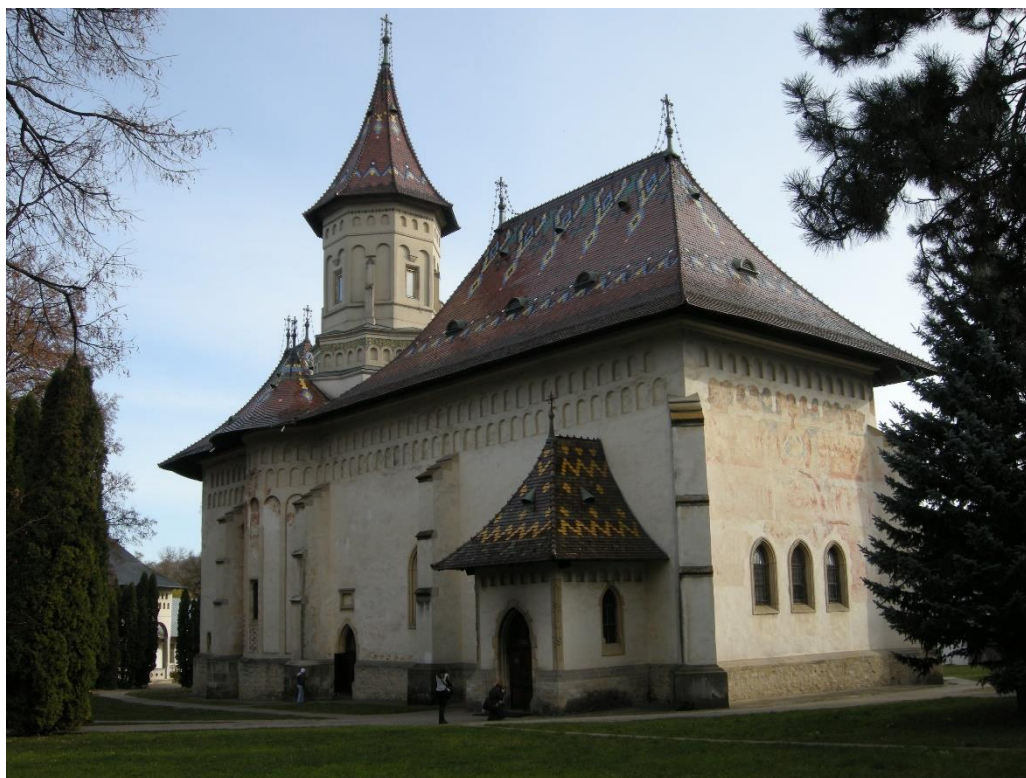
Biserica „Sfântul Gheorghe” a Mănăstirii „Sfântul Ioan cel Nou”, municipiul Suceava, județ Suceava

Pictura interioară a bisericii a fost restaurată, cu excepția zonei baldachinului din naos. Sunt necesare intervenții de conservare/restaurare a baldachinului Sfântului Ioan cel Nou, precum și a picturii murale din zona acestuia.

Factorii principali care afectează starea de conservare a monumentului sunt: șarpanta și învelitoarea, care sunt degradate, permițând scurgerea apelor meteorice pe pereții exteriori ai bisericii și prezența umidității de capilaritate în pereți, care afectează atât pictura interioară cât și pe cea interioară.

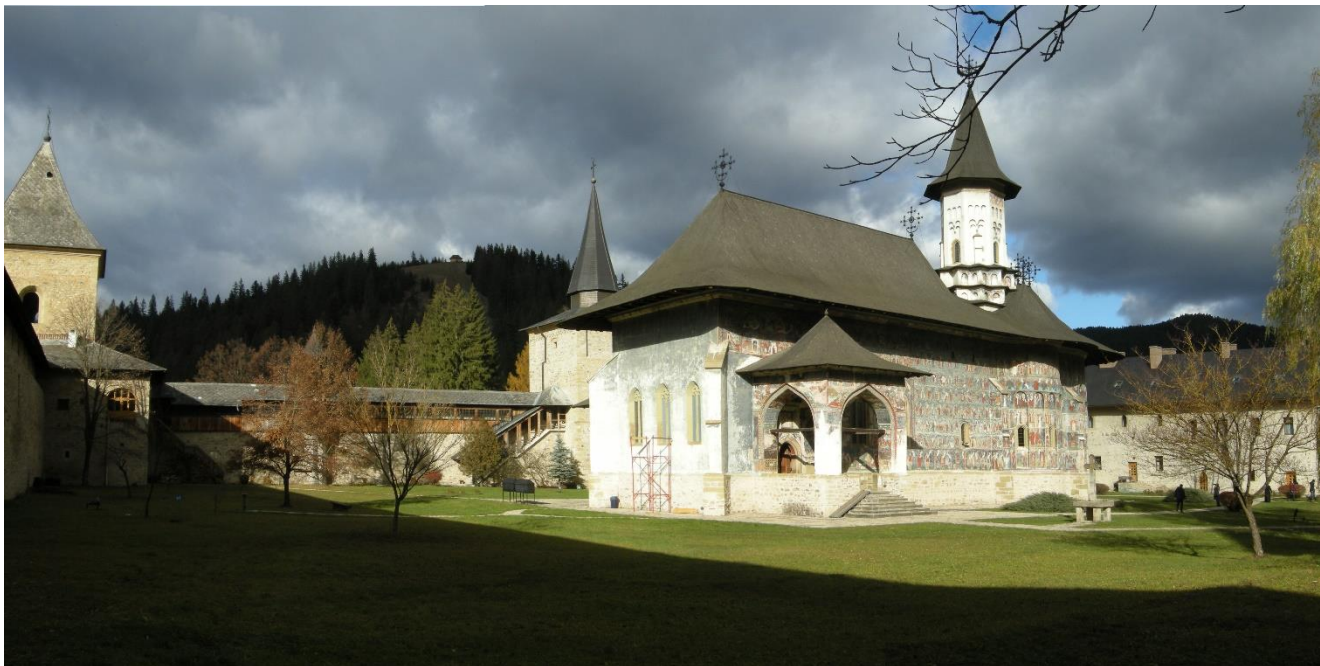
### Biserica „Învierea Domnului” a Mănăstirii Sucevița, comuna Sucevița, județ Suceava

În prezent se desfășoară intervenții de conservare/restaurare a picturii murale în pronaos și pridvor, acesta din urmă urmând a fi finalizat anul viitor. Coordonator: pictor restaurator Oliviu Boldura. Lucrările sunt finanțate prin Planul Național de Restaurare.

Învelitoarea și șarpanta monumentului prezintă degradări care afectează starea de conservare a acestuia, necesitând intervenții de conservare/restaurare.

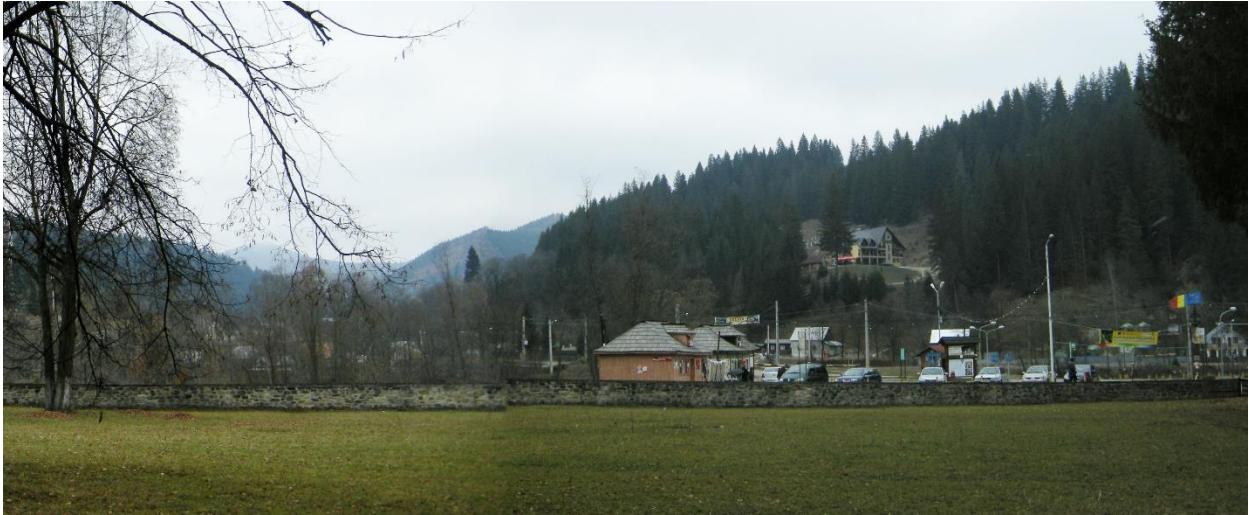
Zona parcării văzută dinspre accesul în incinta fortificată a mănăstirii, înainte de construire

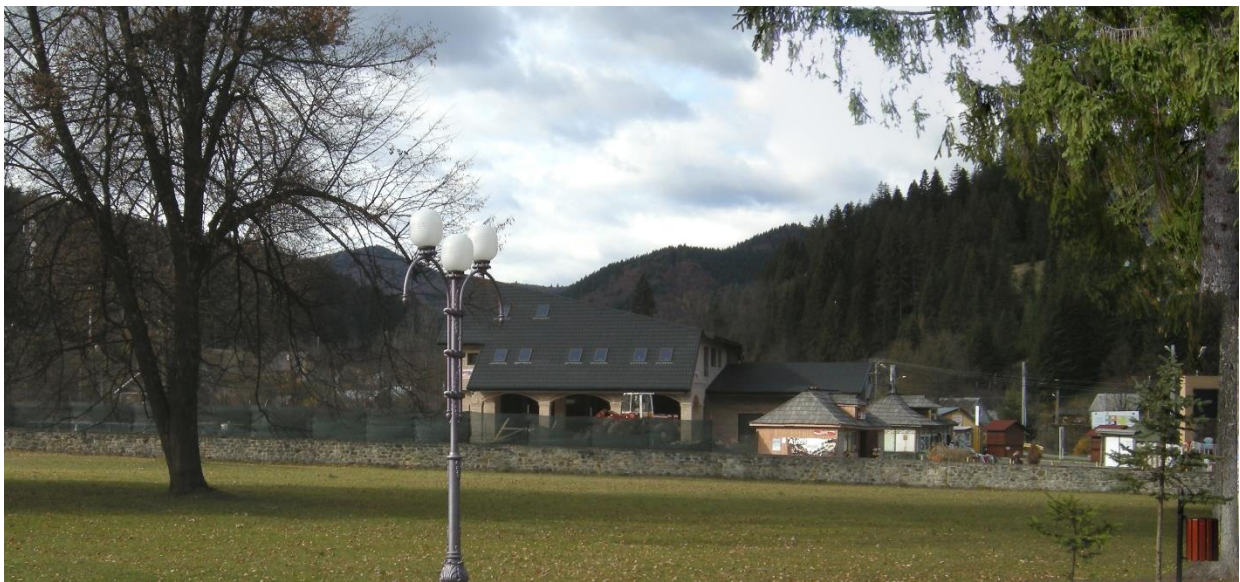
În zona de protecție a mănăstirii, în parcare turistică a sitului, a fost ridicată în perioada 2013-2014, o construcție de mari dimensiuni (amprentă la sol, înălțime), care alterează grav palierele de vizibilitate spre și dinspre monumentul istoric.

Zona parcării văzută dinspre accesul în incinta fortificată a mănăstirii, în prezent

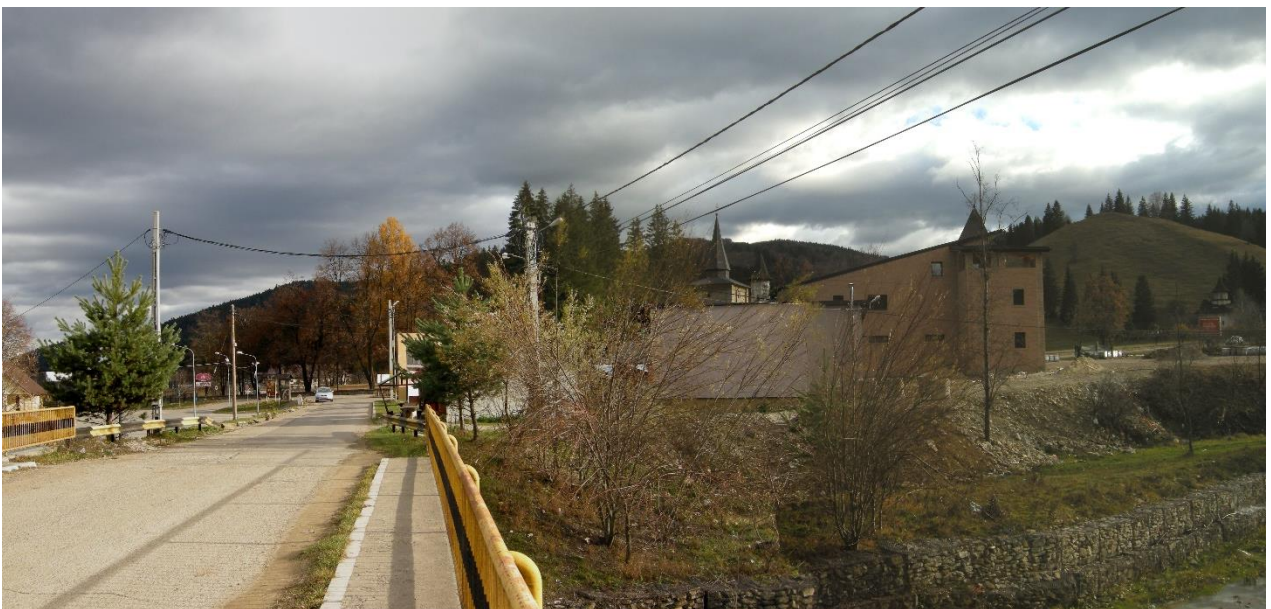
Conul de vizibilitate spre mănăstire de pe podul peste Sucevița, complet obturat de clădirea ridicată în parcare

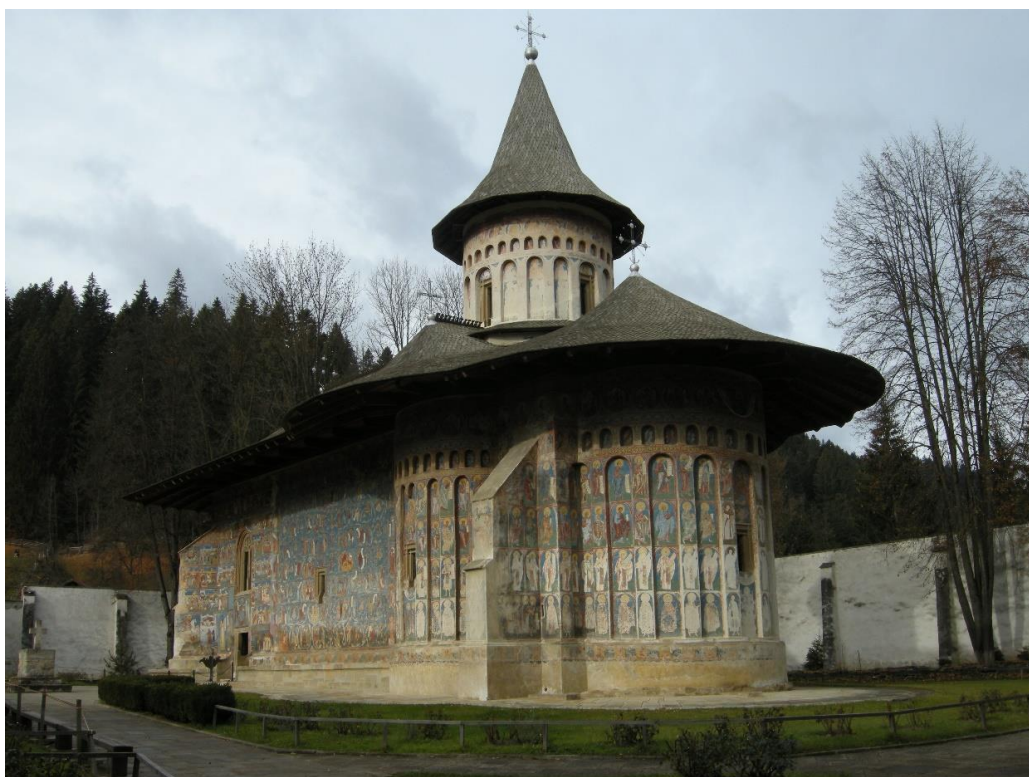
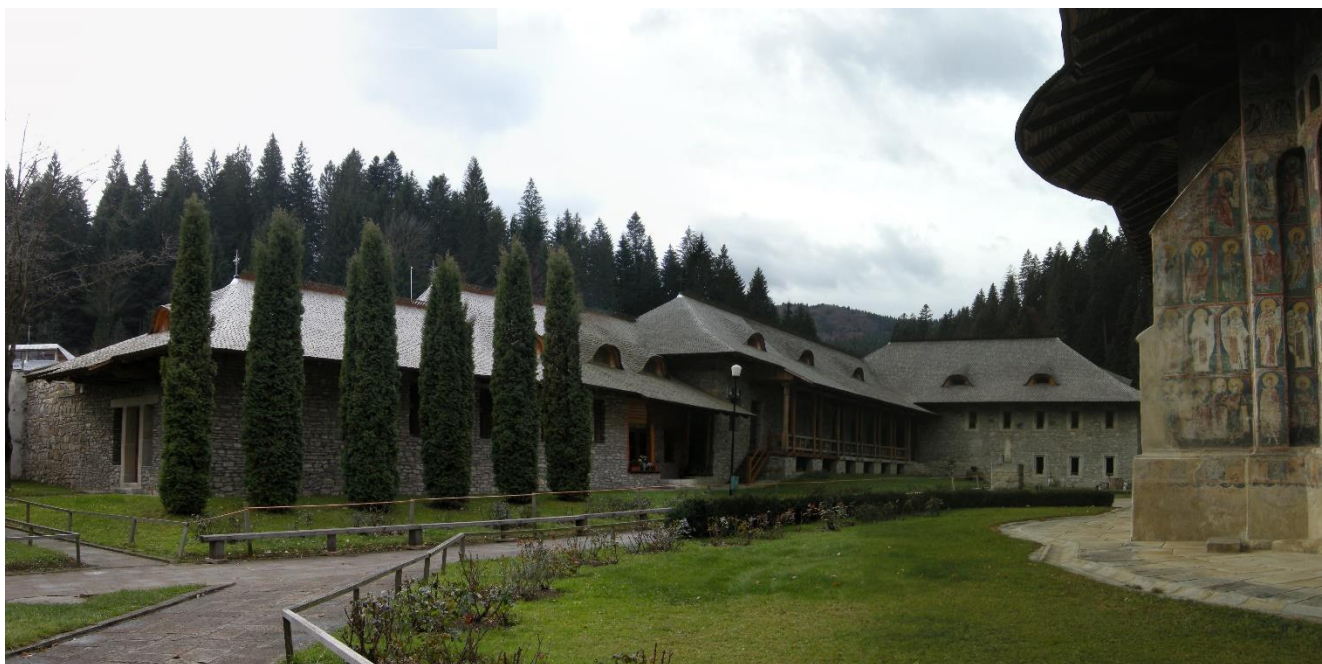
În incinta mănăstirii au fost finalizate lucrările de construire/reconstruire a unor chilii și clădiri anexe: arhondaric, bibliotecă, sală de conferințe – șef de proiect arh. Virgil Polizu. Lucrările demarate în anul 2011 au fost finalizate anul acesta.

Clădirile nou ridicate în incinta istorică a Mănăstirii Voroneț

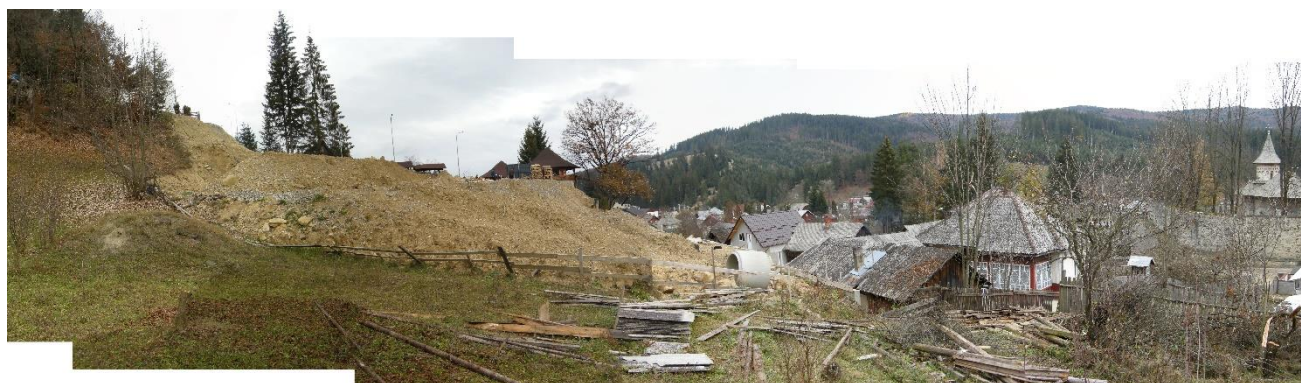
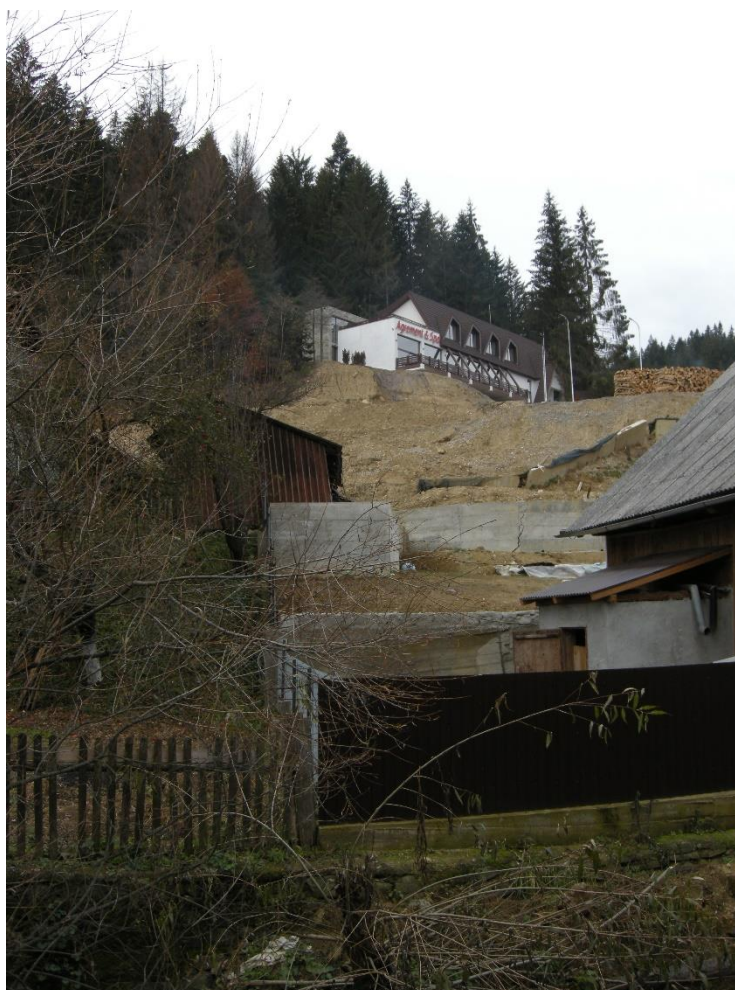
În zona de protecție a mănăstirii, în imediata vecinătate a zidului de nord-vest al incintei, în urma unor amenajări pentru o pensiune turistică, versantul a fost destabilizat și s-a produs o alunecare masivă de teren, care a antrenat și elementele de sprijin ale dealului realizate în timp. Pericolul potențial este cu atât mai mare cu cât, la baza dealului, lângă zidul mănăstirii, curge un pârâu, care se poate colmata cu pământul de pe versant, în cazul unor ploi torențiale. În urma celor constatate la inspecția în teren au fost alertate autoritățile locale și județene. Au fost demarate măsuri pentru înlăturarea pericolului: colectarea pământului rezultat în urma alunecării de teren. Situația se află în atenția ISU Suceava.

Imagini ale alunecării de teren, cu zidurile de sprijin prăbușite sau fracturate
