**L'état de conservation de  
la propriété et les facteurs  
qui affectent la propriété**

## 4.a. Etat actuel de conservation

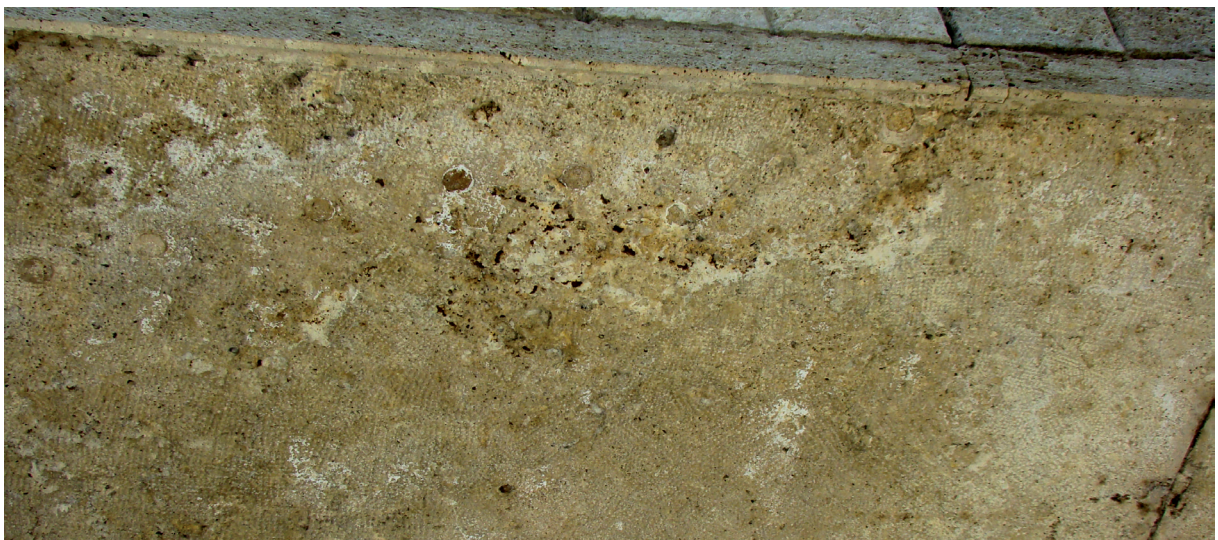
**4.9.** La Porte du Baiser, vue du bas

Le pilier nord de la Porte présente du côté ouest une grande fissure dont la surveillance au fil du temps est restée sans résultats. Néanmoins, à l'occasion d'une restauration antérieure, elle a été partiellement bouchée avec du mortier pour empêcher l'eau des intempéries d'y pénétrer et l'agrandir par le processus gel-dégel.

*La Porte du Baiser* présente aussi, du côté ouest de l'entablement, des dégradations physico-chimiques comme l'exsudation et la déposition de sels. Cela est dû à un défaut apparu dans la couverture en tôle de plomb qui couvre le linteau ce qui a permis à l'eau de pénétrer en dessous du couvercle et de ruisseler sur la pierre.

Les fissures des mortiers de la Porte du Baiser sont de petites dimensions et sont dues à deux facteurs: la sollicitation thermique différenciée et l'action de l'humidité. Comme elles ne présentent pas de danger, on n'a pas considéré nécessaire de les remplacer - ni par le passé et à présent non plus.

Comme il a été déjà indiqué, l'Ensemble est soumis à une permanente monitoring qui nominalise clairement les objectifs qui doivent être contrôlés/surveillés. Ainsi a-t-on observé que la tôle de plomb qui couvrait le linteau de la Porte du Baiser s'est dégradée, probablement à cause des conditions météorologiques. Puisque son rôle est de protéger le monument, on a considéré nécessaire de la remplacer de toute urgence.

Cette intervention a fait l'objet d'un projet approuvé par la Commission Nationale des Monuments Historique et au mois de septembre 2013 on a exécuté les travaux – le remplacement proprement-dit de la tôle et de sa couche de sous-toiture, une biocidation du monument, suivie d'une hydrophobisation. Puisque, tant dans le cadre de la monitoring qu'en vue de la réalisation du projet d'intervention, l'objectif a été contrôlé en détail et l'on n'a pas identifié d'autres dégradations qui nécessitent des interventions, on a appliqué, cette fois encore, le principe de la moindre intervention. Les travaux se sont limités à ce qu'on a mentionné ci-dessus, on a respecté la méthodologie de travail avec rigueur, et les matériaux utilisés ont été identiques aux matériaux initiaux.
